# Technische Hinweise

## Reparatur von GFK-Booten und Bauteilen

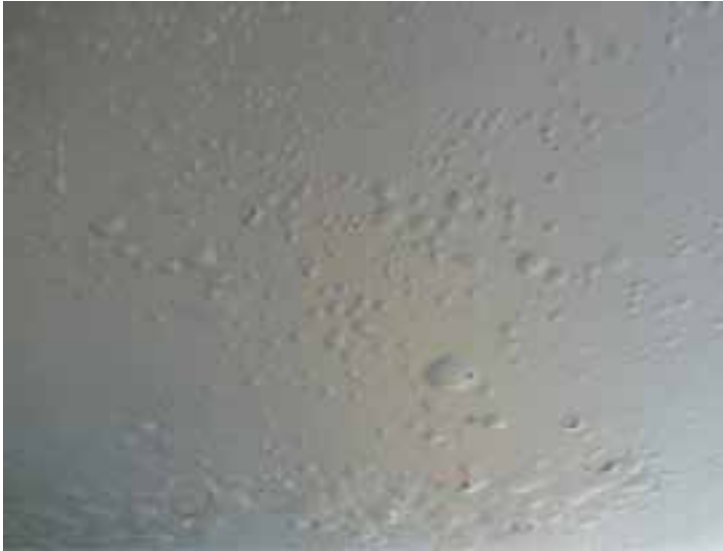
*Osmoseschaden in fortgeschrittenem Stadium*

Osmoseschäden sind meist auf eine schlechte Verarbeitung und/oder hohes Alter des Schiffes zurückzuführen. Auslöser sind meist Luftblasen im Laminat (schlechte Entlüftung bei der Herstellung) oder im Gelcoat. Diese führen aufgrund eines Konzentrationsgefälles dazu, dass das Wasser durch den Kunststoff in die Blase eindiffundiert. Es ist stets „weniger“ Wasser im Kunststoff als im umliegenden Meer oder See. Daher wird eine solche Blase sich mit Wasser füllen und solange weiter wachsen, bis sie aufplatzt. Im Bild rechts wäre die Blase rechts und das umliegende Wasser (das Meer) links. Durch das Konzentrationsgefälle entsteht der osmotische Druck, der letztlich dafür sorgt, dass immer mehr Wasser in die Blase gelangt.
